**2023 KAHRAMANMARAŞ DEPREMİNDE  
TASARIM HATALARININ  
DEPREM HASARINA ETKİSİ**

**THE EFFECT OF DESIGN FAULTS ON EARTHQUAKE  
DAMAGE IN 2023 KAHRAMANMARAŞ EARTHUAKE**

*Hasan Hüsnü KORKMAZ*

*Necmettin Erbakan Üniversitesi*

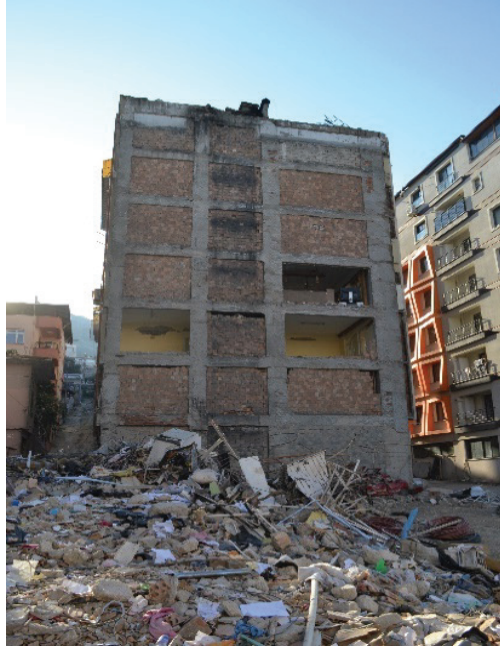
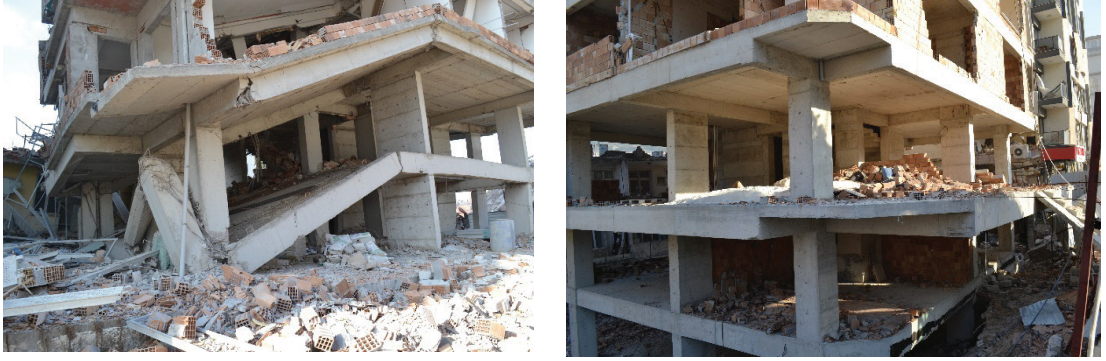
Deprem bölgesinde 1999 öncesi yapılan yapıların taşıyıcı sistemlerinin genel görünümü Şekil 1 de verilmiştir. Betonarme perde duvarların yetersiz olması ya da olmaması dikkat çekicidir. Genellikle 6-9 kat bu binaların zemin katları dükkân olarak ticari amaçlı kullanılmaktadır. Bitişik nizam binalarda deprem derzi neredeyse hiç yoktur. Bitişik nizam olmayan binalardan birisinin yıkılması ile diğerinin üstüne düştüğü ve diğer komşu binalarında hasar görmesine neden oldukları gözlenmiştir.

**Şekil 1.** 1999 öncesi yapılmış binalarda taşıyıcı sistem durumu ve kiriş süreksizliği örneği

Antakya bölgesinde taşıyıcı sistem tasarımında sistematik hatalar yapılmıştır. Gözlenen ana problem, sürekli kirişler oluşturulamamış, kolonlar birbirine kirişlerle bağlanmamıştır. Bina cephesinde bulunan kolonlardan konsol kirişler yapılmış ve dış cephe kirişi bu konsol kirişlerin ucuna bağlanmıştır (Şekil 1). Kolonlar iç mekânda kirişlerle birbirine bağlanmamıştır. Şekil 1’de görüleceği gibi özellikle köşe kolonların diğer kolonlarla hiçbir bağlantısı yoktur. Tersinir tekrarlanır yükler altında bu kolonların çevresindeki döşeme çatlamaktadır. Diğer kolonlara bağlı olmayan kolonlar arası yatay yük aktarma mekanizması oluşamamaktadır. Dolayısıyla rijit diyafram oluşumu problemlidir. Şekil 2’de köşe kolonlarının durumu ve kiriş bağlantıları verilmiştir. Şekil 3’de ise cephede kolonlara direk olarak mesnetlenmeyen, çevre kirişinin binada oluşturduğu deformasyon ve deplasman durumu verilmiştir. Şekil 4’de ise, kolondan konsol olarak uzanan kirişlerde oluşan mafsallaşma verilmiştir.

Betonarme binalarda rijit diyafram oluşabilmesi, deprem yüklerinin kolonlara sağlıklı bir şekilde dağılabilmesi için kiriş sisteminin sürekli olması gerekmektedir. Kolonların birbirine her iki dik doğrultuda kirişlerle bağlanması gerekmektedir. Kirişleri bina boyunca sürekli olarak devam etmesi önemlidir. Kirişlerin kirişlere saplandığı düğümlerden kaçınılmalıdır.

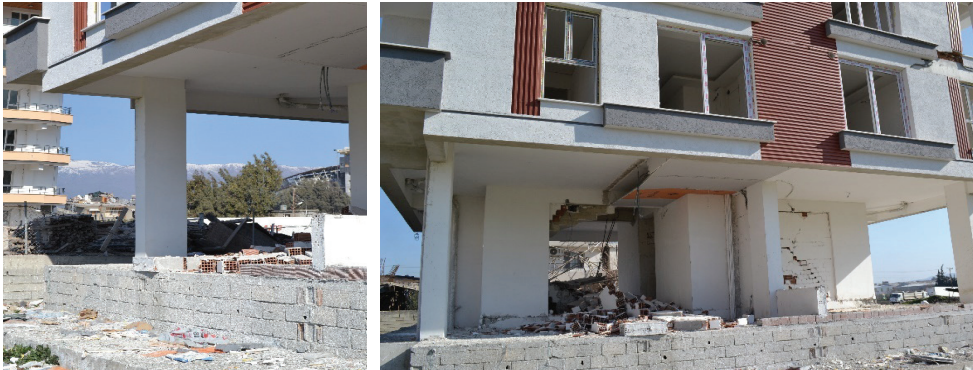
**Şekil 2.** Sürekli kiriş tasarımı yapılmayan taşıyıcı sistemler

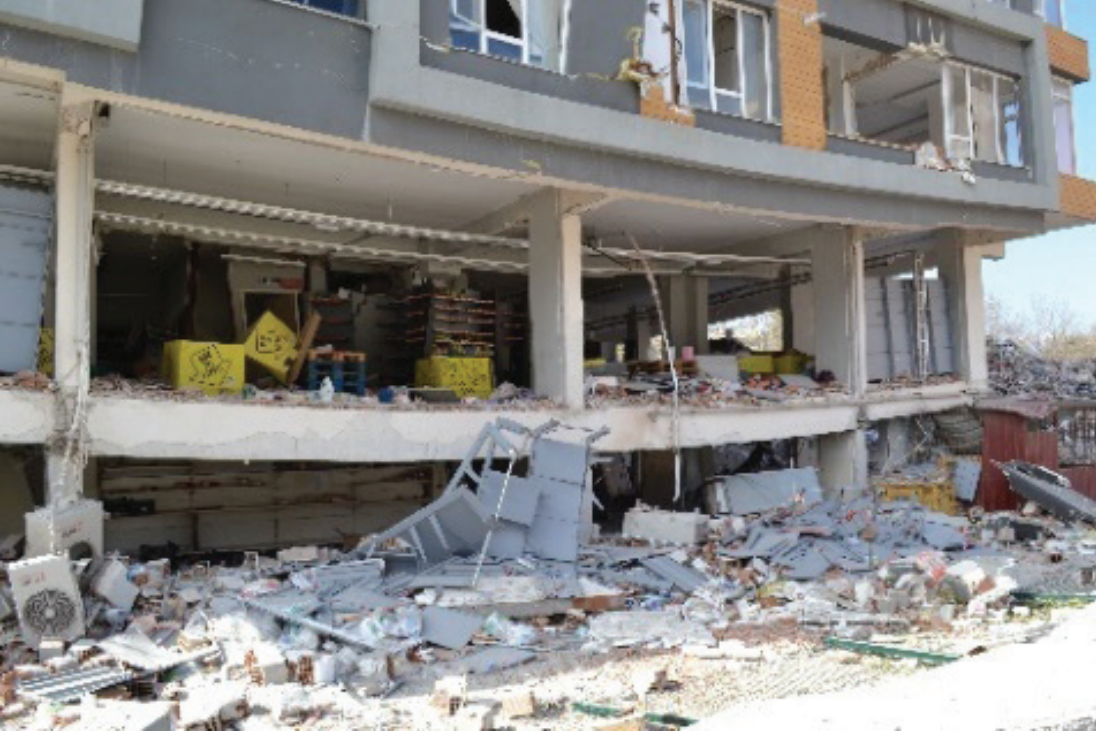
*Şekil 3. Cephe konsola mesnetlenen kiriş tasarımı ve hasar*

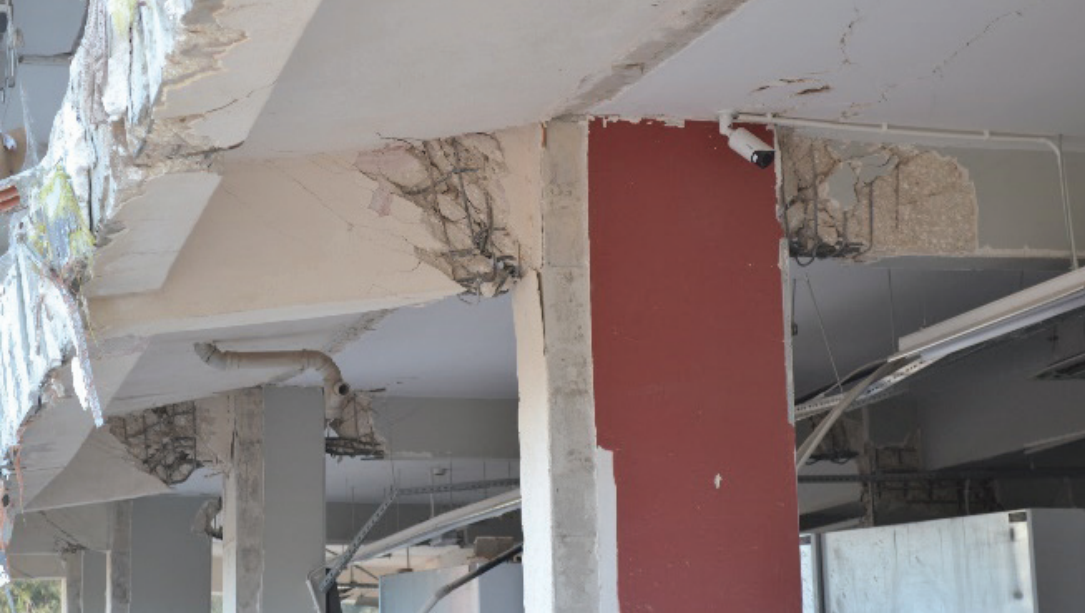
*Şekil 4. Konsol kirişte mafsallaşma*

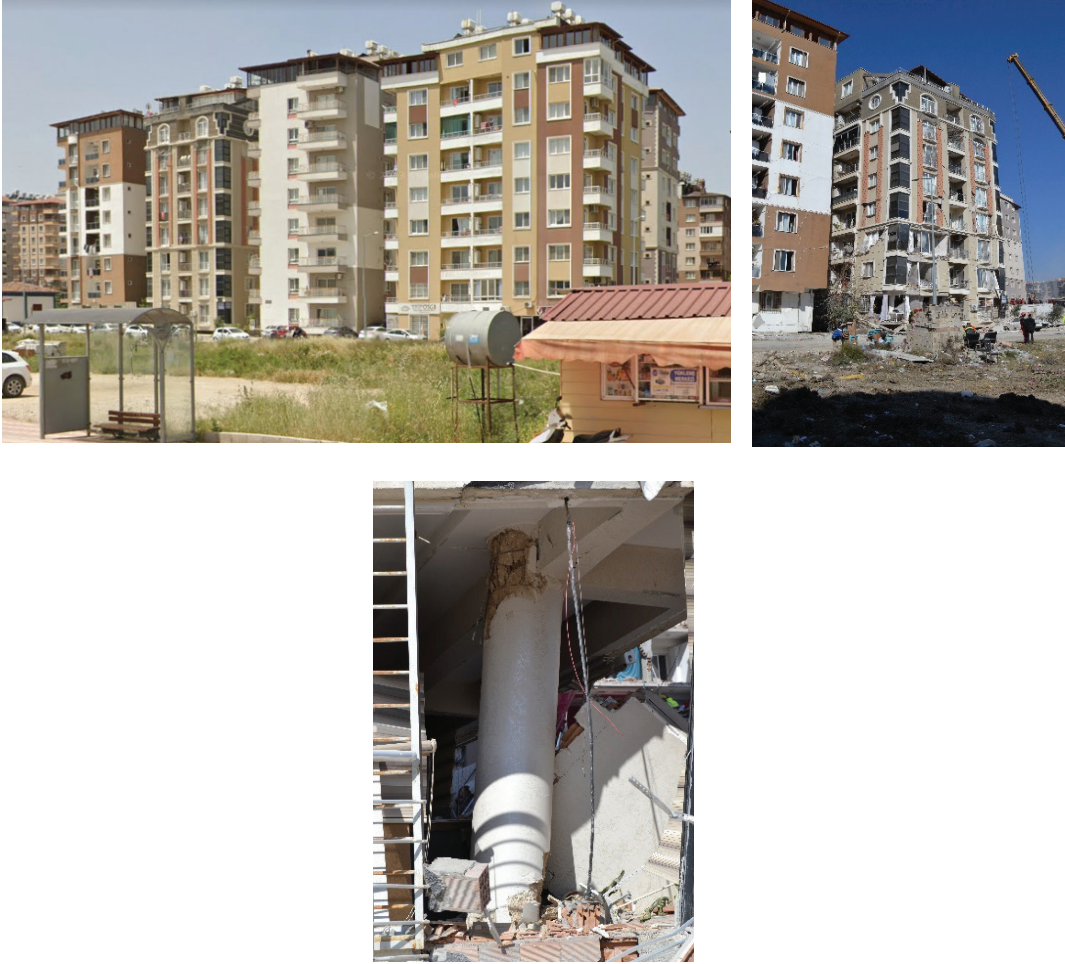
Şekil 5 de Antakya’da göçen ve ağır hasar alan binaların deprem öncesi ve sonrası görünümü verilmiştir. Ön blokta bulunan 4 binadan birisi tamamen göçmüş, diğerleri ağır hasar almıştır. Sol taraftan ikinci bina düşeyde ve yatayda deplasman yaparak, yıkılan apartmanın üstüne doğru eğilmiştir. Bu bina 9 katlı olmasına rağmen, köşe kolonu boyutça yetersiz ve yuvarlak bir kolondur. Kiriş kolona bir kenarda temas etmektedir. Kiriş olmayan yüzeyde kolon parçalanmıştır. Ayrıca kolonda etriye sıklaştırması gözlenmemektedir. Etriye aralığı 30 cm civarındadır. Bu resim kolonlarda kuşatılmış kolon kontrolü ve kesme hasarı ile ilgili çarpıcı bir örnektir.

**Şekil 5.** Ağır hasar alan binada köşe kolon durumu

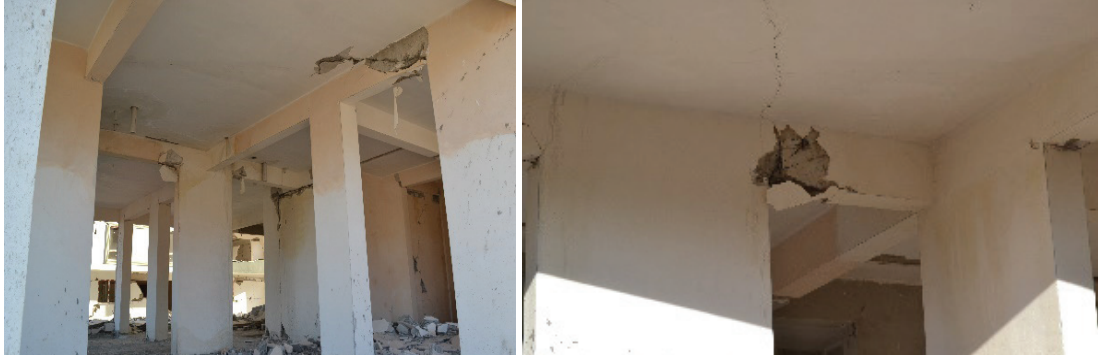
Şekil 6 da verilen binada taşıyıcı sistem seçimi tamamen yanlıştır. Bazı kolonların birbirine çok yakın yerleştirilmesi kısa kiriş oluşumuna neden olmuştur. Ayrıca bir doğrultuda kirişler devam ederken, diğer doğrultuda kolonlar arasında kiriş bulunmamaktadır. Kısa kirişte yeterli moment kolu olmadığı için kiriş kesme hasarına uğramıştır.

*Şekil 6. Çok yakın kolon tasarımı ve kısa kirişte kesme hasarı*

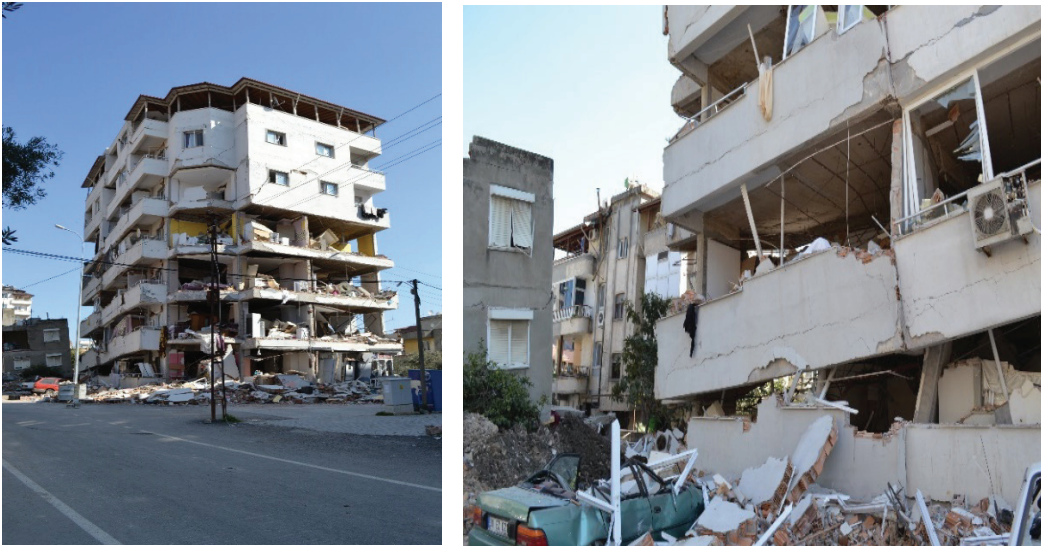
Şekil 7 de verilen binada oluşan hasar çarpıcıdır. Binada birbirine dik iki cephedeki kolonlar, cephelere dik olacak şekilde yerleştirilmiştir. Binada planda her iki doğrultuda kolonlar vardır. Ancak kolonlar arasında kirişler sürekli değildir. Cephede bulunan kolonlardan konsol kirişler uzatılmış ve dış cephe kirişi bu konsolların ucuna bağlanmıştır. Planda her iki doğrultu boyunca kolon var gibi görülebilir, ancak bu kolonlar birbirine bağlı değildir. Rijit diyafram kabülü tam geçerli değildir. Binaya deprem bir doğrultuda gelmiştir. Şekil 7 de ilk resimde sağ taraftaki cepheye dik gelen deprem kuvveti bu cephedeki güçlü eksendeki kolonlara zarar vermemiştir. Ancak diğer (sol) cephedeki kolonlara deprem zayıf eksen doğrultusunda gelmiştir. Bu kolonlar ağır hasar almış ve sol cephe de bina göçmüştür. Bu örnekte her iki doğrultuda kolon bulunmasına rağmen, birbirine bağlanmayan kirişler nedeniyle oluşan hasar çarpıcı şekilde ortaya çıkmıştır.

*Şekil 7. Taşıyıcı sistemde sürekli kiriş oluşturulmaması ve meydana gelen hasar.*

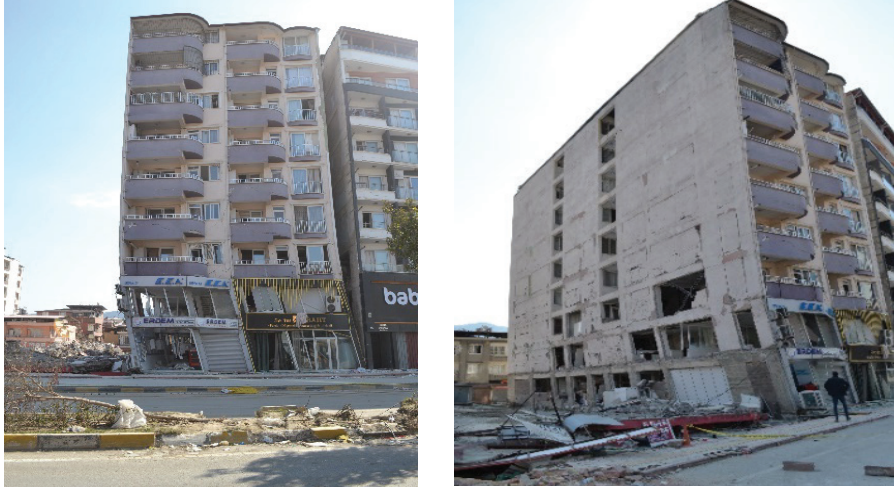
Şekil 8 ve 9 da bulunan binalar caddeye paralel boyutta kısa, dik doğrultuda uzundur. Kolonlar caddeye dik yerleştirilmiştir. Depremi caddeye paralel bileşeni binaya yatayda deplasman yaptırmış ve üst katlar rijit olarak ötelenmiştir. Caddeye dik duvarlar ve kolonlar, bu yönde deplasmana olanak tanımamıştır. Ayrıca ön cephede olmayan duvarlar arka cephede mevcuttur. Yumuşak kata ek olarak binada tuğla duvarlar nedeniyle burulma deformasyonu da söz konusudur.

Şekil 8 deki binada zemin kat döşemesi galeri boşluğu açmak için yapılmamıştır. Kolonlar, caddeye paralel yönde, birbirine kirişlerle bağlanmamıştır. Kolonlardan çıkan konsol kirişlerin ucunda uzanan, caddeye paralel kirişin işlevselliği yoktur.

*Şekil 8. Yumuşak kat oluşumu*

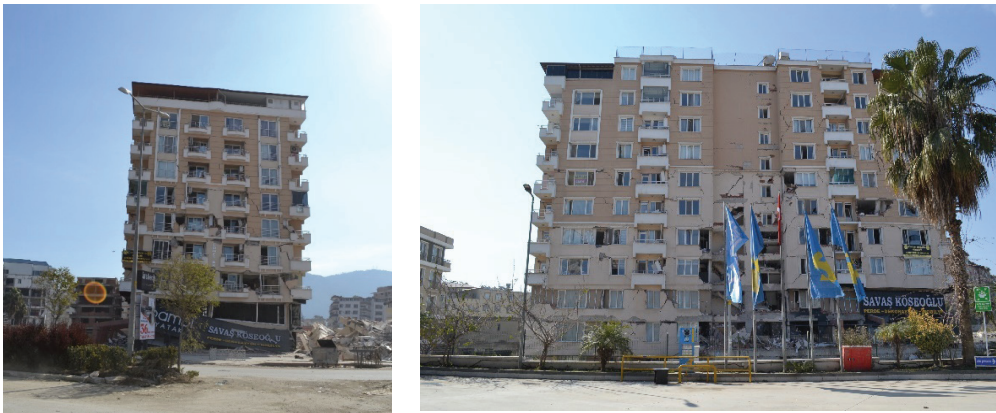
Şekil 9 daki binanın ön cephe yüksekliği ile arka cephe yüksekliği farklıdır. Arka cephede dükkan yok iken tuğla duvarlar her katta mevcuttur. Ön cephe ve yan cephenin bir kısmında vitrin vardır ve tuğla duvarlar yoktur. Ticari-dükkân kısmında döşeme yoktur. Şekil 8 ve 9 daki binalarda asma kat vardır. Asma kat yumuşak kat oluşumunu daha kritik hale getirmiştir. Zemin ve asma katta girişler sürekli değildir. Döşeme süresizliği vardır. Binanın ön cephesinin yatay rijitliği az iken, arka cephesinin rijitliği fazladır. Binalardaki rijitlik düzensizlikleri, binaların ağır hasar almasına neden olmuştur. Uydu görüntüleri ve eski sokak görüntülerinden tespit edilebildiği kadar benzer yapıdaki diğer binaların ise toptan göçmeye uğradığı görülmüştür. Şekil 10 da ilk resimde verilen binada ise ön cephede olmayan tuğla duvarlar arka cephede mevcuttur. Büyük bir ihtimalle arka cephe zemin katı konut, ön cephe dükkandır. Arka cephedeki duvarlar binaya rijitlik sağlamış, ön cephede olmayan duvarlar nedeniyle binanın sadece ön cephesi yıkılmıştır.

*Şekil 9. Yumuşak kat mekanizması ve burulma deformasyonu gösteren bina*

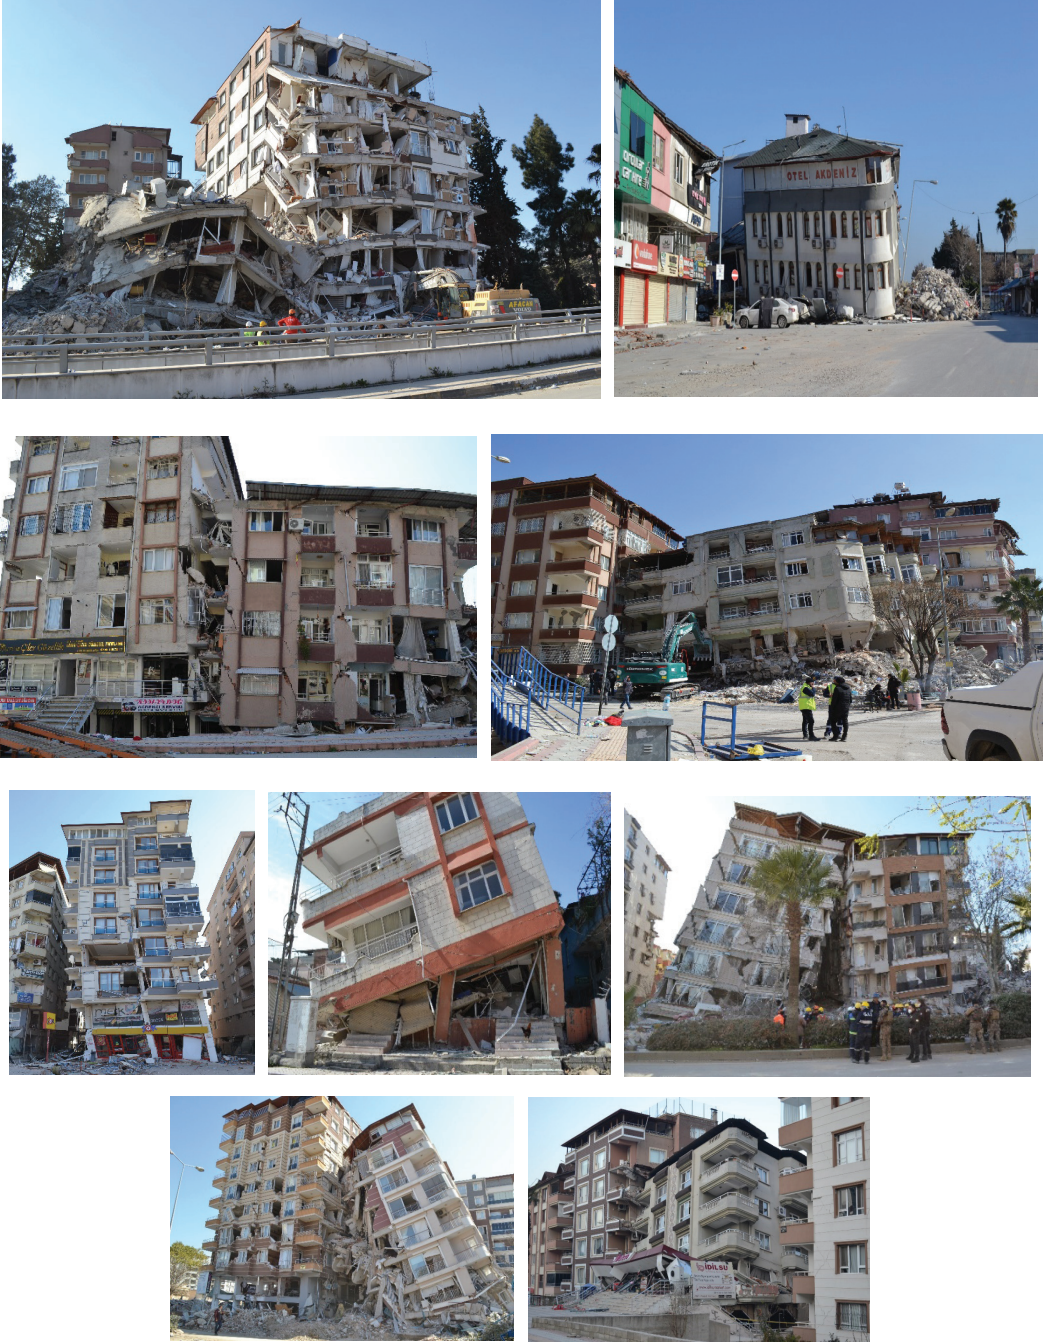
Şekil 10 da verilen örnekler yumuşak kat hasarını çok güzel anlatmaktadır. Mafsallaşmalar yada kırılmalar kolon alt ve üst ucunda görülmektedir. Bina üst yapısı bir bütün halinde devrilmiştir.

*Şekil 10. Yumuşak kat deformasyonları ve hasarı*

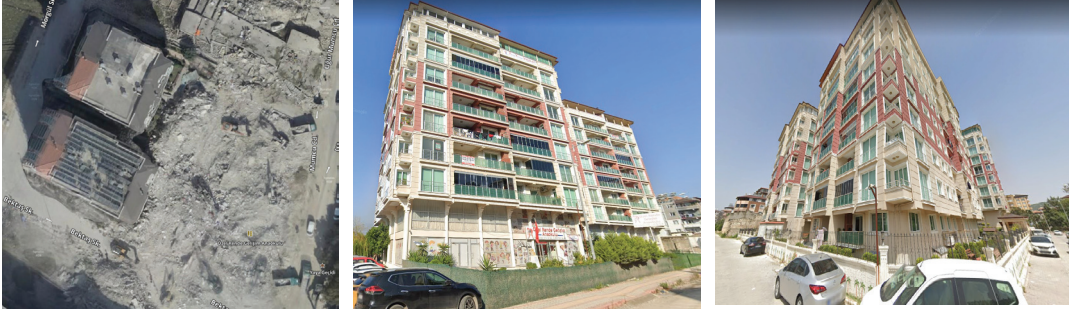
Antakya’da yumuşak kat oluşum tehlikesine en güzel örnek Rende Siteleridir. Sitede toplam 4 adet blok bulunmaktadır (Şekil 11). Sitedeki iki blok tamamen yıkılırken diğer iki blok yıkılmamıştır. Yıkılan blokların altında dükkan mevcuttur. Yıkılmayan blokların altında ise konut vardır. Dükkan bulunan iki blok yıkılmış dükkan bulunmayan iki blok ise yıkılmamıştır.

*Şekil 11. Rende sitelerinde yumuşak kat durumu*

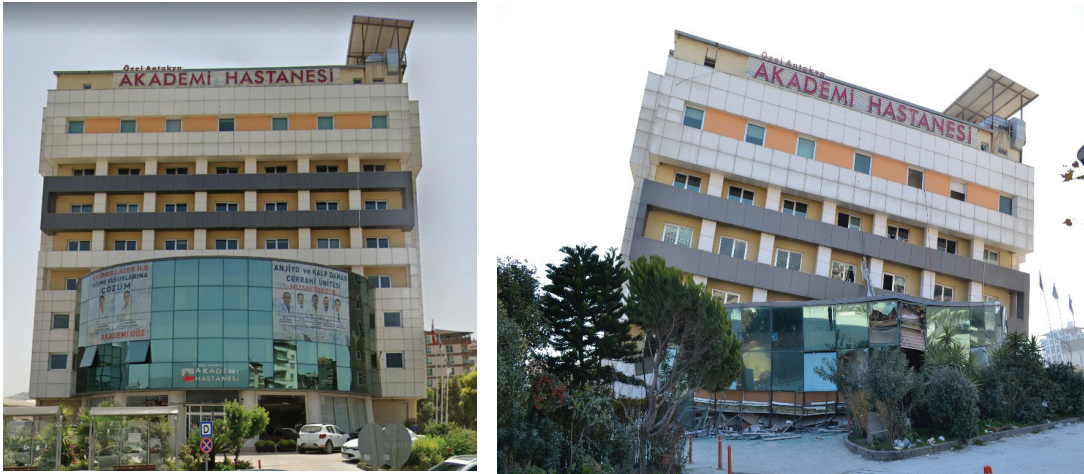
Yumuşak kat oluşumunda sadece alt katı ticari olan binalar etkilenmemiştir. Şekil 12 de verilen hastane binasında giriş katında geniş bir lobi ve cam cephe vardır. Bina deprem sırasında yumuşak kat mekanizması ile yıkılmıştır. Hastane binaları deprem sonrasında kullanılması gereken ve depremi hasarsız atlatarak hemen kullanılmasına ihtiyaç duyulan binalardandır. Bu binaların yapı önem katsayısı 1.5 olup konut binalarında göre daha fazla tasarım deprem ivmesi yada kuvveti dikkate alınır. Bu örnek yumuşak kat mekanizmasının ne kadar tehlikeli olduğunu göstermektedir. Bina deprem hesabında deprem yükleri %5 daha fazla alınmasına rağmen bina yine de yumuşak kat ile göçmüştür.

*Şekil 12. yumuşak kat oluşumu ile yıkılan hastane binası*

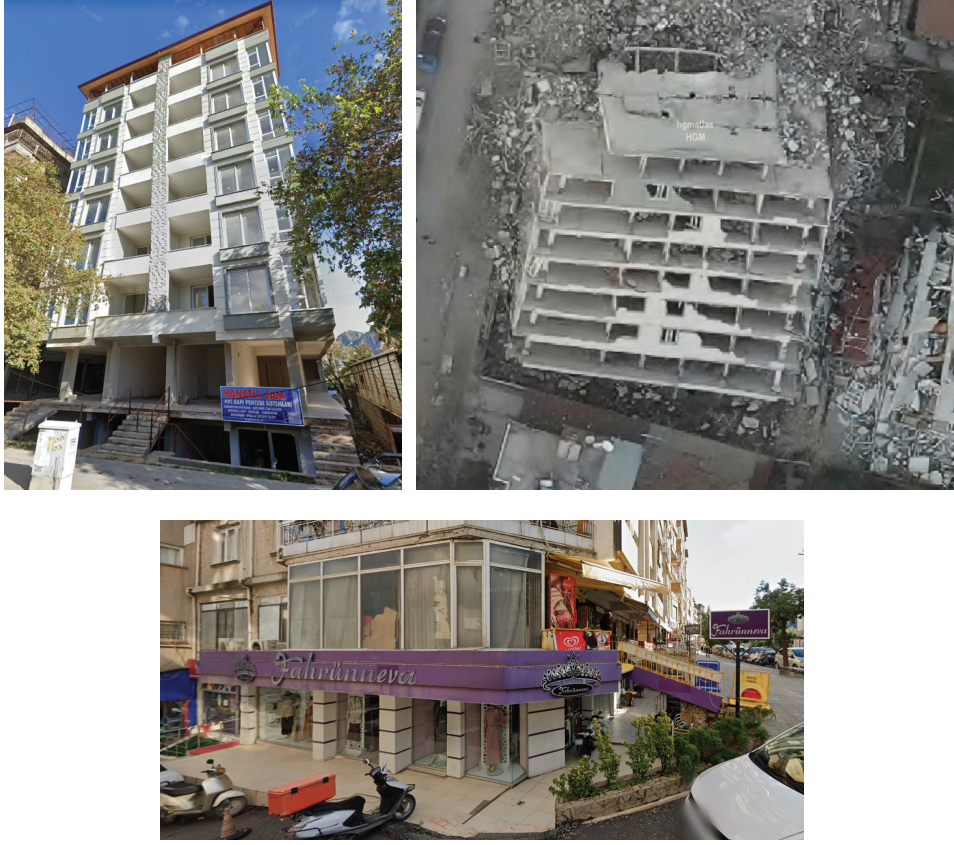
Antakya’da gözlenen bir diğer hususta binaların bodrum katları ile ilgilidir. Şekil 13 de ilk 5 resimde verilen yapılar depremden sonra tamamen göçmüştür. Binaların zemin kat girişi yol kotundan 1 m kadar yukarıdadır. Bodrum kat ise yol kotunun altında yer almaktadır. Zemin kat dükkan olarak kullanılırken, bodrum kat depo olarak kullanılmaktadır. Bodrum kat çevresinde betonarme perde duvar ön cephede yoktur. Dolayısıyla binalarda yumuşak kat oluşumu ile birlikte rijit olmayan bir bodrum katta mevcuttur.

**Şekil 13.** Antakya’da bina bodrum oluşumu

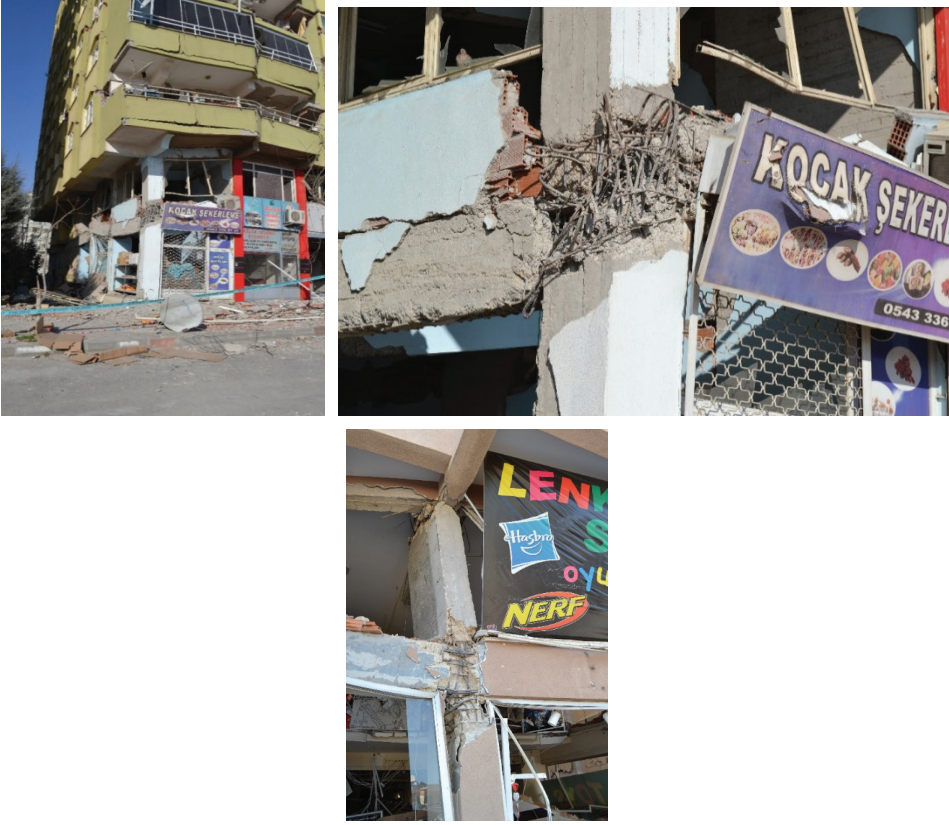
Alt katında dükkan bulunan binalarda asma kat olarak adlandırılan bir kat daha mevcuttur. Dükkan kısmının kat yüksekliği 3,5-4 m civarında iken asma kat e üst konut katlarının kat yüksekliği 3m’dir. Asma kat seviyesinde galeri boşluğu açmak için döşeme yapılmamış ve döşeme süreksizliğine neden olunmuştur.

Bu yapılarda dükkan katında tuğla duvarların olmaması yumuşak kat oluşumuna neden olmuştur. Ancak, ön cephede bulunmayan tuğla duvarlar arka cephede zemin katta da mevcuttur. Projelendirme aşamasında taşıyıcı olarak kabul edilmeyen tuğla duvarlar bu binalarda burulmaya neden olmuş ve köşe kolonlar hasar almıştır.

*Şekil 14. Zemin katı dükkan olarak kullanılan ve asma katlı binalarda hasar*

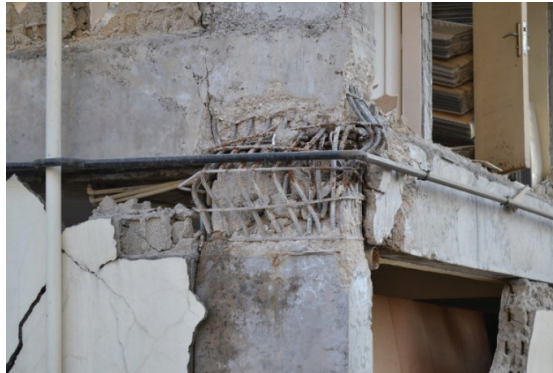
Şekil 15 de yukarıda mekanizması anlatılan hasara ek olarak, kirişe her iki dik doğrultuda bağlanan kirişler, hem kolondan daha güçlü olup, farklı kotta bağlanmıştır. Bu kolonda kirişlerin arasında kalan kolon bölgesinde kesme hasarı oldukça ilginçtir. Bu hasara neden olan taşıyıcı sistem tasarım hatası, mühendislik projelendirmesinde de yanlışlıklar olduğunun göstergesidir.

*Şekil 15. Farklı kotta bağlanan kirişlerden dolayı hasar*

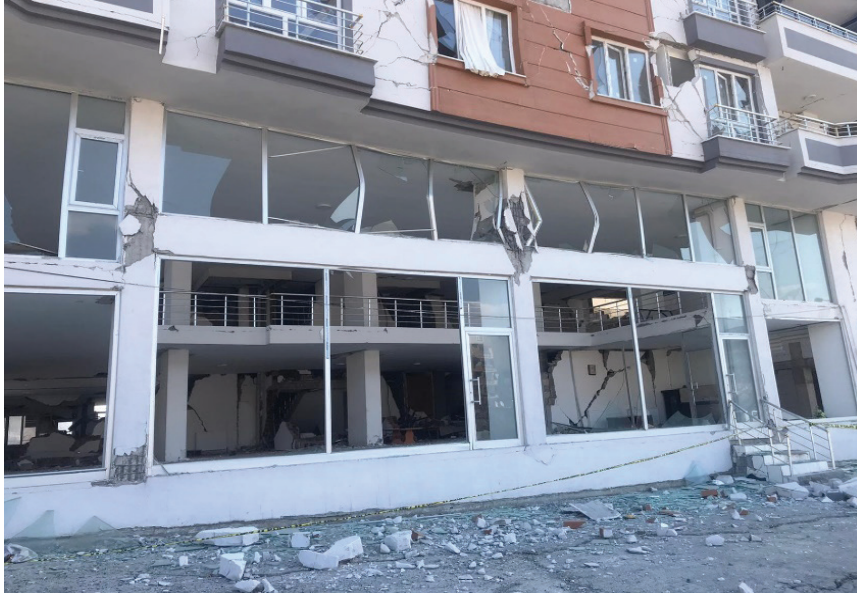
Şekil 16 da asma kat kirişi sol ve sağda daha düşük bir kotta iken, ortadaki iki açıklıkta daha yüksek bir kotta tasarlanmıştır. Sol ve sağ kirişleri farklı kotta olan kolon örneği bilinçsiz tasarıma çarpıcı bir örnek olmuştur. Binanın ortasında bulunan kolon kısa kolon mekanizması ile hasar görmüştür. Bina içinde döşeme olmaması ile döşeme süreksizliği, düzensizliği de ortaya çıkmıştır.

*Şekil 16. Bina cephesinde kısa kolon oluşumu*

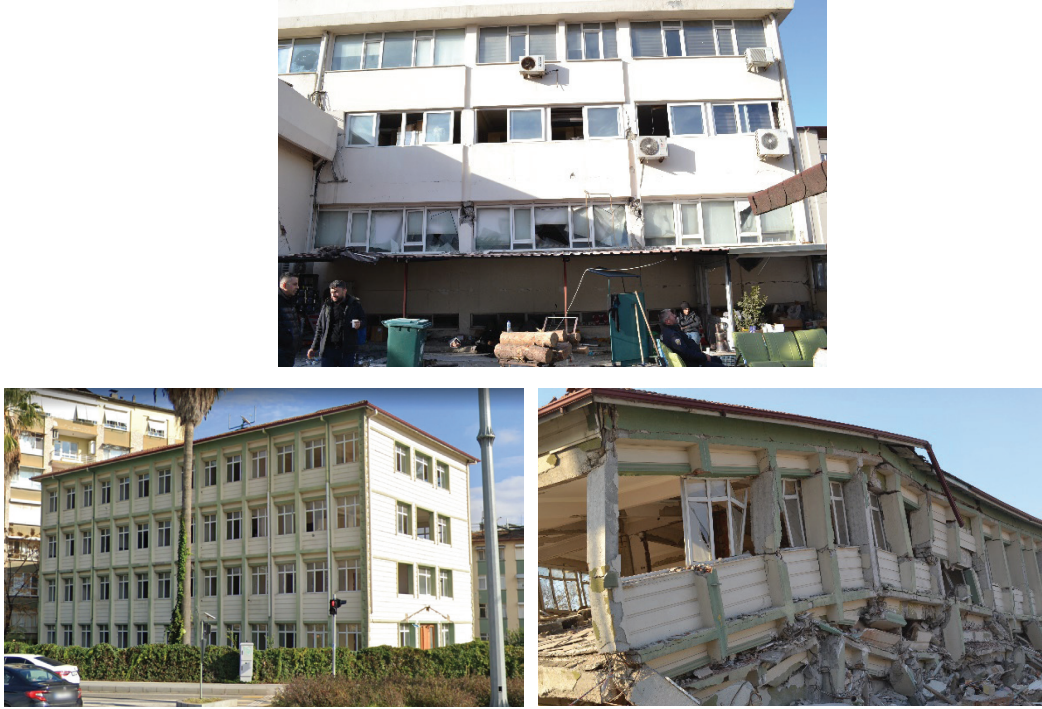
Tuğla duvarların sebep olduğu bir diğer hasar türü kısa kolon oluşumudur (Şekil 17). Kolonların her iki yanında, kolonun belirli bir yüksekliğine kadar olan tuğla duvarlar, kolonun eğilme yüksekliğini kısıtlamaktadır. Kolonun serbest yüksekliğinin alt ve üst uçlarında oluşan momentleri karşılamak için oluşan kesme kuvvetlerinin kuvvet kolu kısalmıştır. Kolon moment taşıma kapasitesine ulaşmadan, kesme kuvveti büyük değerlere ulaşır. Ancak statik hesapta kabul edilen kolon yüksekliği, deprem sırasında aktif olarak oluşan yükseklikten fazladır. Tasarımcı deprem sırasında oluşan gerçek kesme kuvvetini daha düşük olarak hesaplamıştır. Sonuçta kolonda gevrek kesme kırılması oluşmaktadır.

Şekil 14 de Antakya Orman İşletme Şefliği binası ve Antakya polis karakol binasında oluşan hasar verilmiştir. Polis karakolu deprem sonrası kullanılması gereken bir bina olduğu için deprem tasarımında bina önem katsayısı 1.5'tur; bu değer konutlar için 1 dir. Binanın mimari tasarımında en kritik hatalardan birisi olan kısa kolon oluşumuna sebebiyet verilmiştir.

*Şekil 17. Kısa kolon oluşumu ve hasarı*

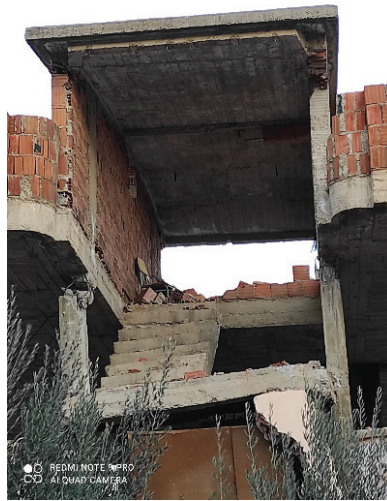
Şekil 18 de verilen örnekte merdiven sahanlığı kolona ortadan saplanmaktadır. Kolon kısa kolon hasarına maruz kalmıştır. Merdiven çevrelerinin betonarme perdelerle çevrili olması sayesinde bu tehlike önlenabilir.

*Şekil 18. Merdiven sahanlığı nedeniyle kısa kolon oluşumu*

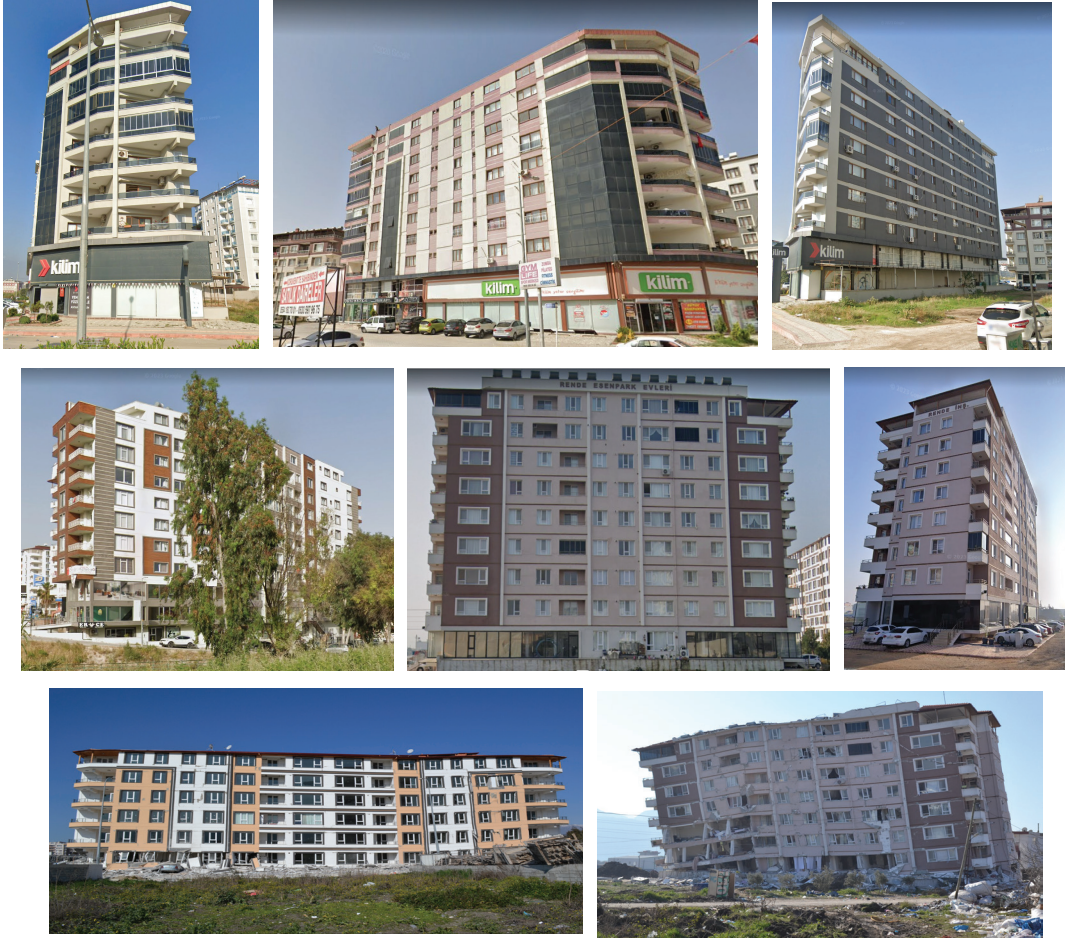
Yapıların deprem dayanımını esas belirleyen unsur binanın geometrisidir. Mimari tasarımda şekillenen binanın dinamik-titreşim özellikleri geometriye bağlıdır. Antakya’da parsel alanları ince ve uzun olarak şekillenmiştir. Caddeye cepheli parsellerde kısa kenar caddeye paralel, uzun kenar caddeye dik olarak yer almaktadır. Binalar çok katlı olup alt katları ticaridir. Zemin katın üstünde rijitliği yetersiz bir asma kat vardır. Şekil 19 da planda ince ve uzun izdüşüme sahip tamamen yıkılan ya da ağır hasar alan binalar verilmiştir. Şekil 20 de yine ince uzun plana sahip bir binanın deprem öncesi ve sonrası resimleri verilmiştir. Şekil 21 de ise köşe parselde yapılmış, ortogonal hiçbir aksı bulunmayan düzensiz binalara örnekler verilmiştir. Şekil 19 da verilen ilk resimdeki bina tamamen yıkılmış, son resimdeki bina ağır hasar almıştır. Şekil 21 de verilen iki bina, ortadaki binanın üstüne doğru devrilmiştir. Soldaki gri bina 2022 yapımı olup oldukça pahalı ve lüks bir rezidanstır.

*Şekil 19. Planda ince ve uzun izdüşüme sahip yıkılan ve hasar gören binalar*

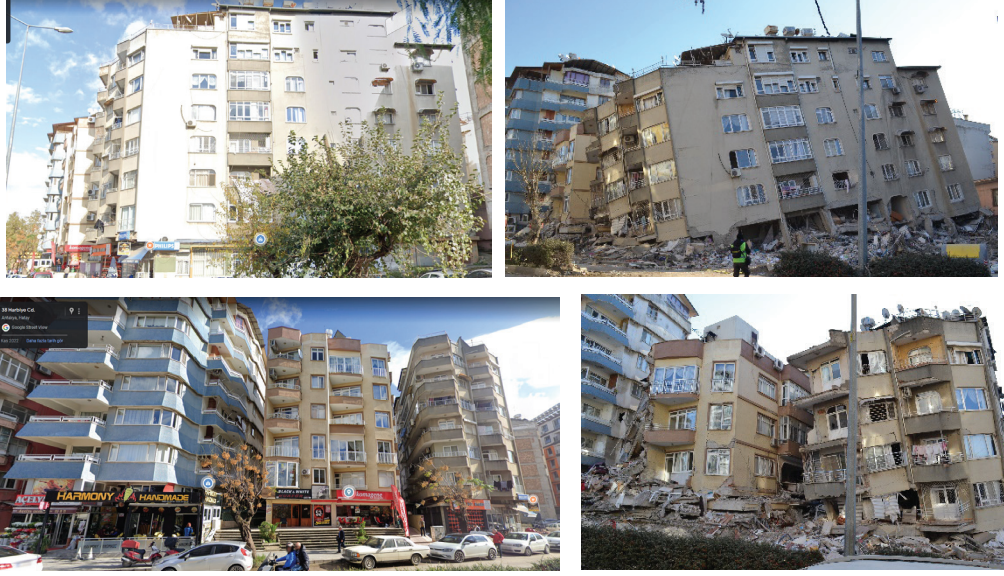
*Şekil 20. Plan düzleminde ince uzun, çok katlı yapıda hasar*

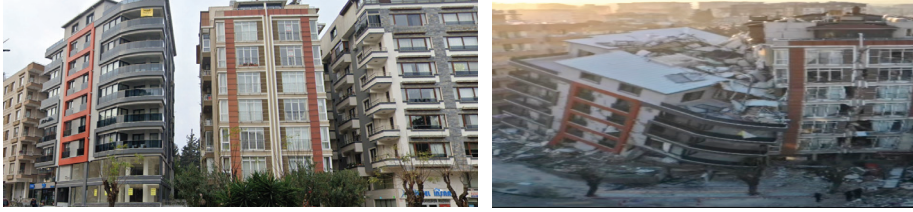
*Şekil 21. Köşe parsellere yapılmış, ortogonal olmayan binaların deprem öncesi ve sonrası durumları*
